Forundersøgelse af Vandel Bæk , nedre.

Af vandområdeplanen fremgår, at Vejle Kommune skal lave en forundersøgelse af Vandel Bæk, med formål om at der skal laves:

Den foreslåede indsats betegnes som ”Mindre restaurering i kombination med større restaurering”

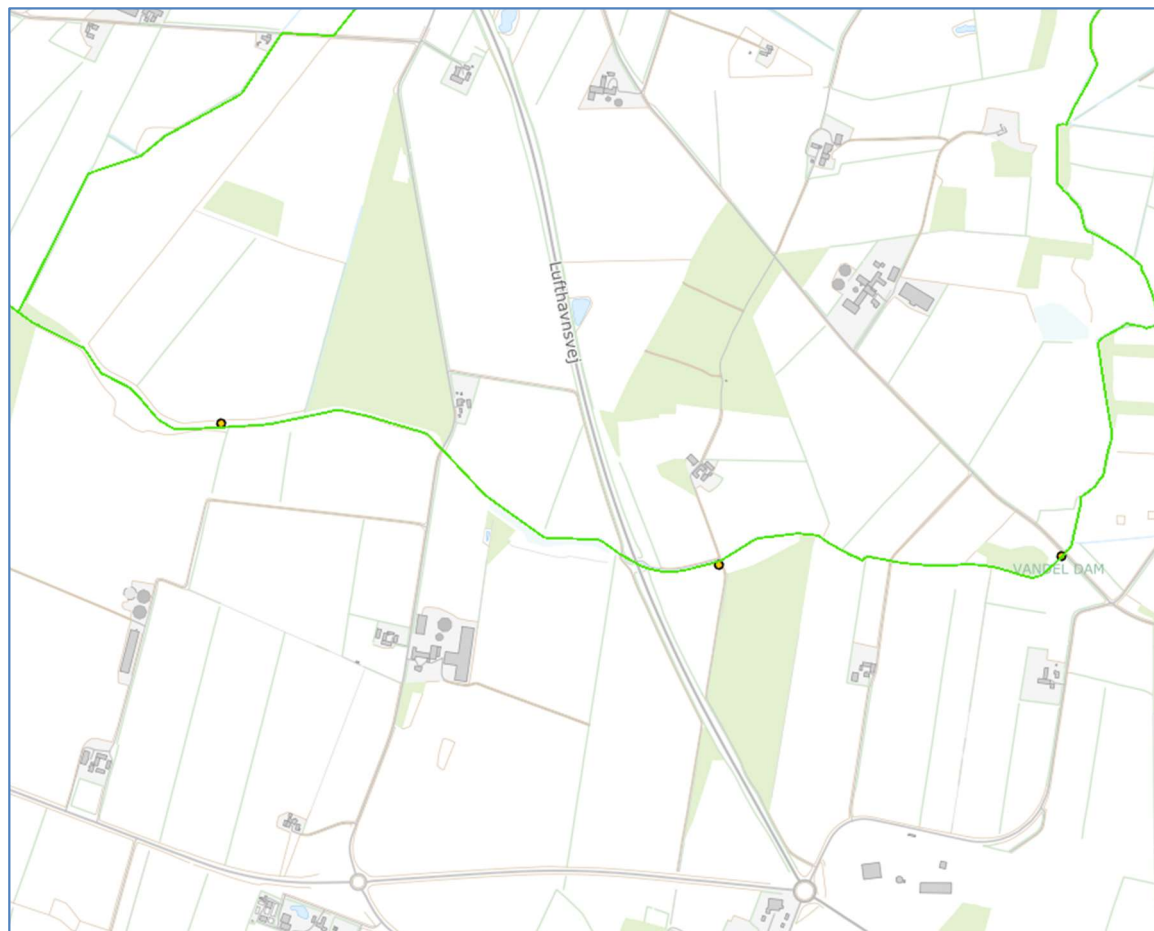
Figur 3 – Sandfang, der tømmes regelmæssigt af kommunen.

Vandløbet er reguleret, men der er et godt fald og en del skjul. Der er en del sandvandring i vandløbet. Der er etableret 3 sandfang på strækningen. Se sandfangenes placering på figur 3.

Vejle Kommune vil øge antallet af tømninger af sandfangene fra 1 gang årligt.

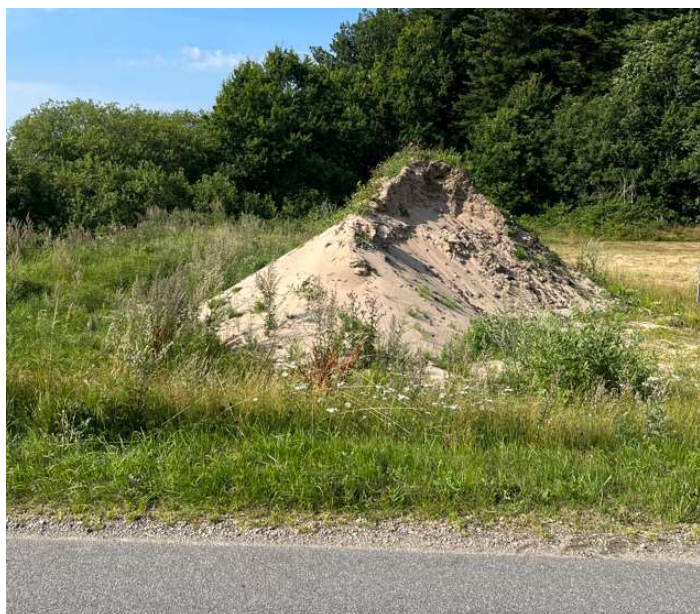
Det er det øverste sandfang, hvor der graves mest sand op. Kan ses på nedenstående billede.

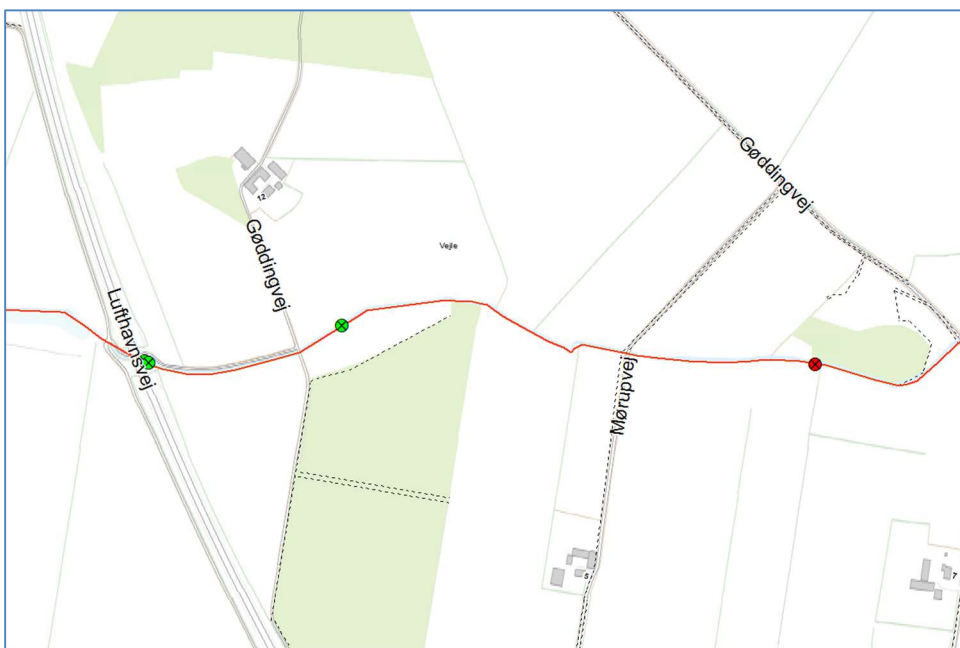
Figur 8 – Konstaterede og indmålte drænudløb i oplandet til vandområdet. Grønne markeringer viser dræn med udløb fra venstre – set nedstrøms. Rød markering viser dræn med udløb fra højre – set nedstrøms.

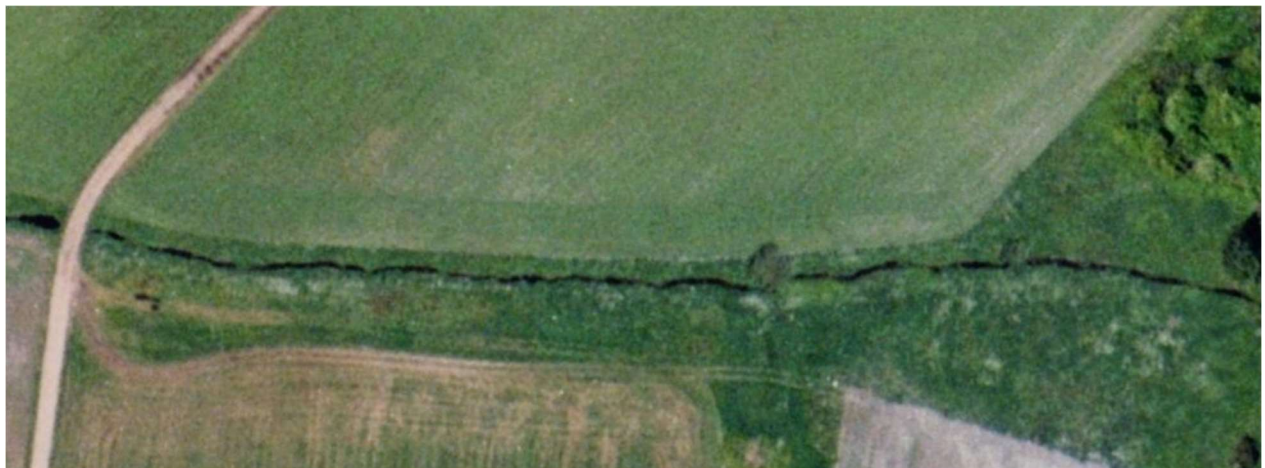
Figur 17 – luftfoto, forår 2004.

Vandløbet har arbejdet de sidste 20 år på at skabe slyng. På luftfoto fra 2004 kan man se at vandløbet er begyndt at mæandere, se nedenstående luftfoto.

Vandløbet er begyndt at mæandere en hel del, derfor har kommune valgt at se bort for dette tiltag, som et tiltag, til forbedring af vandløbet.

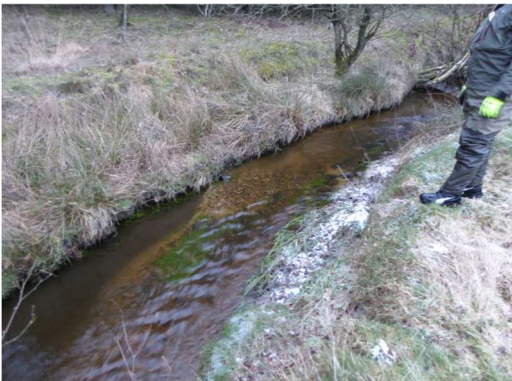
Station 5620. Gydegrus

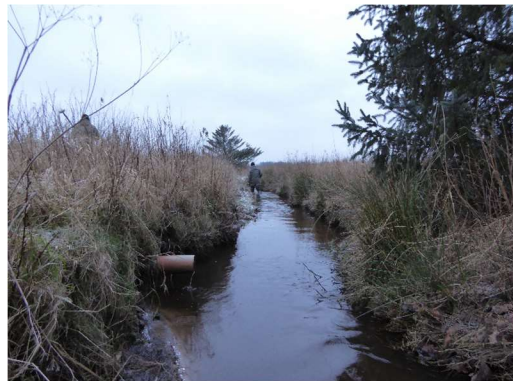
Station 5539. drænudløb 57 cm over bund

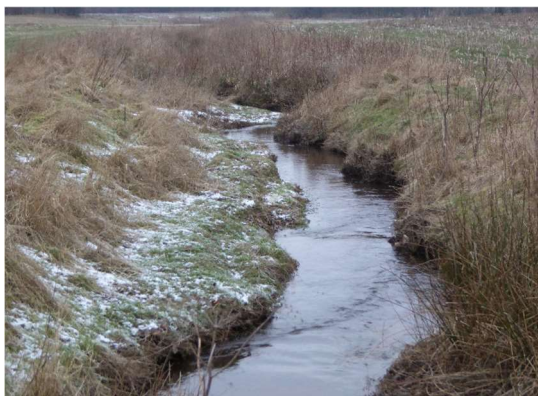
Mellem st. 5450 og 5500. Små slyng

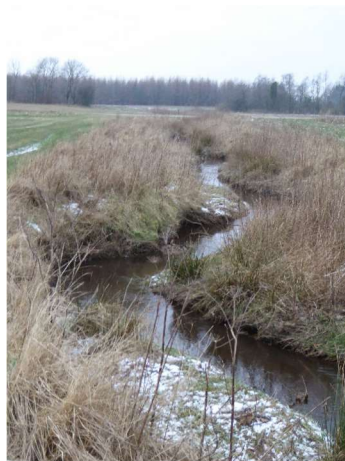
Mellem st. 5350 og 5400. Slyngninger

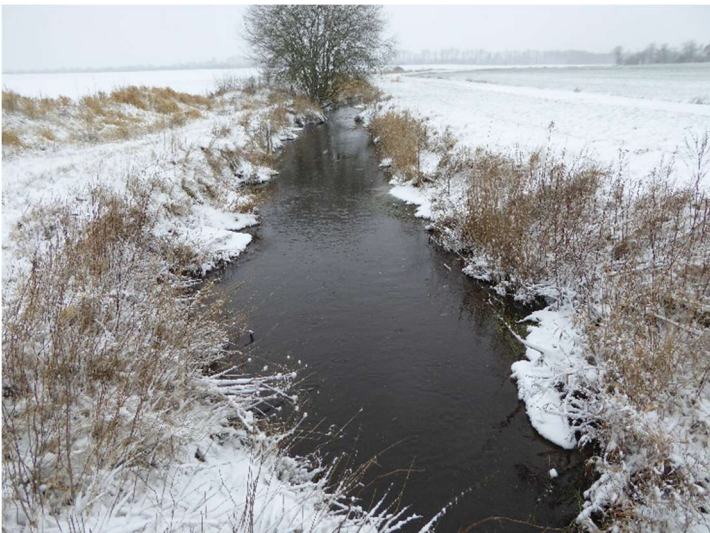
St. 3325 – bemærk bredden på vandløb
